Analisi degli spazi esterni  
Planimetria complessiva edificio e giardino

Tav. 1

"Riqualificazione illuminotecnica"

Palazzo Besta  
Teglio (SO)

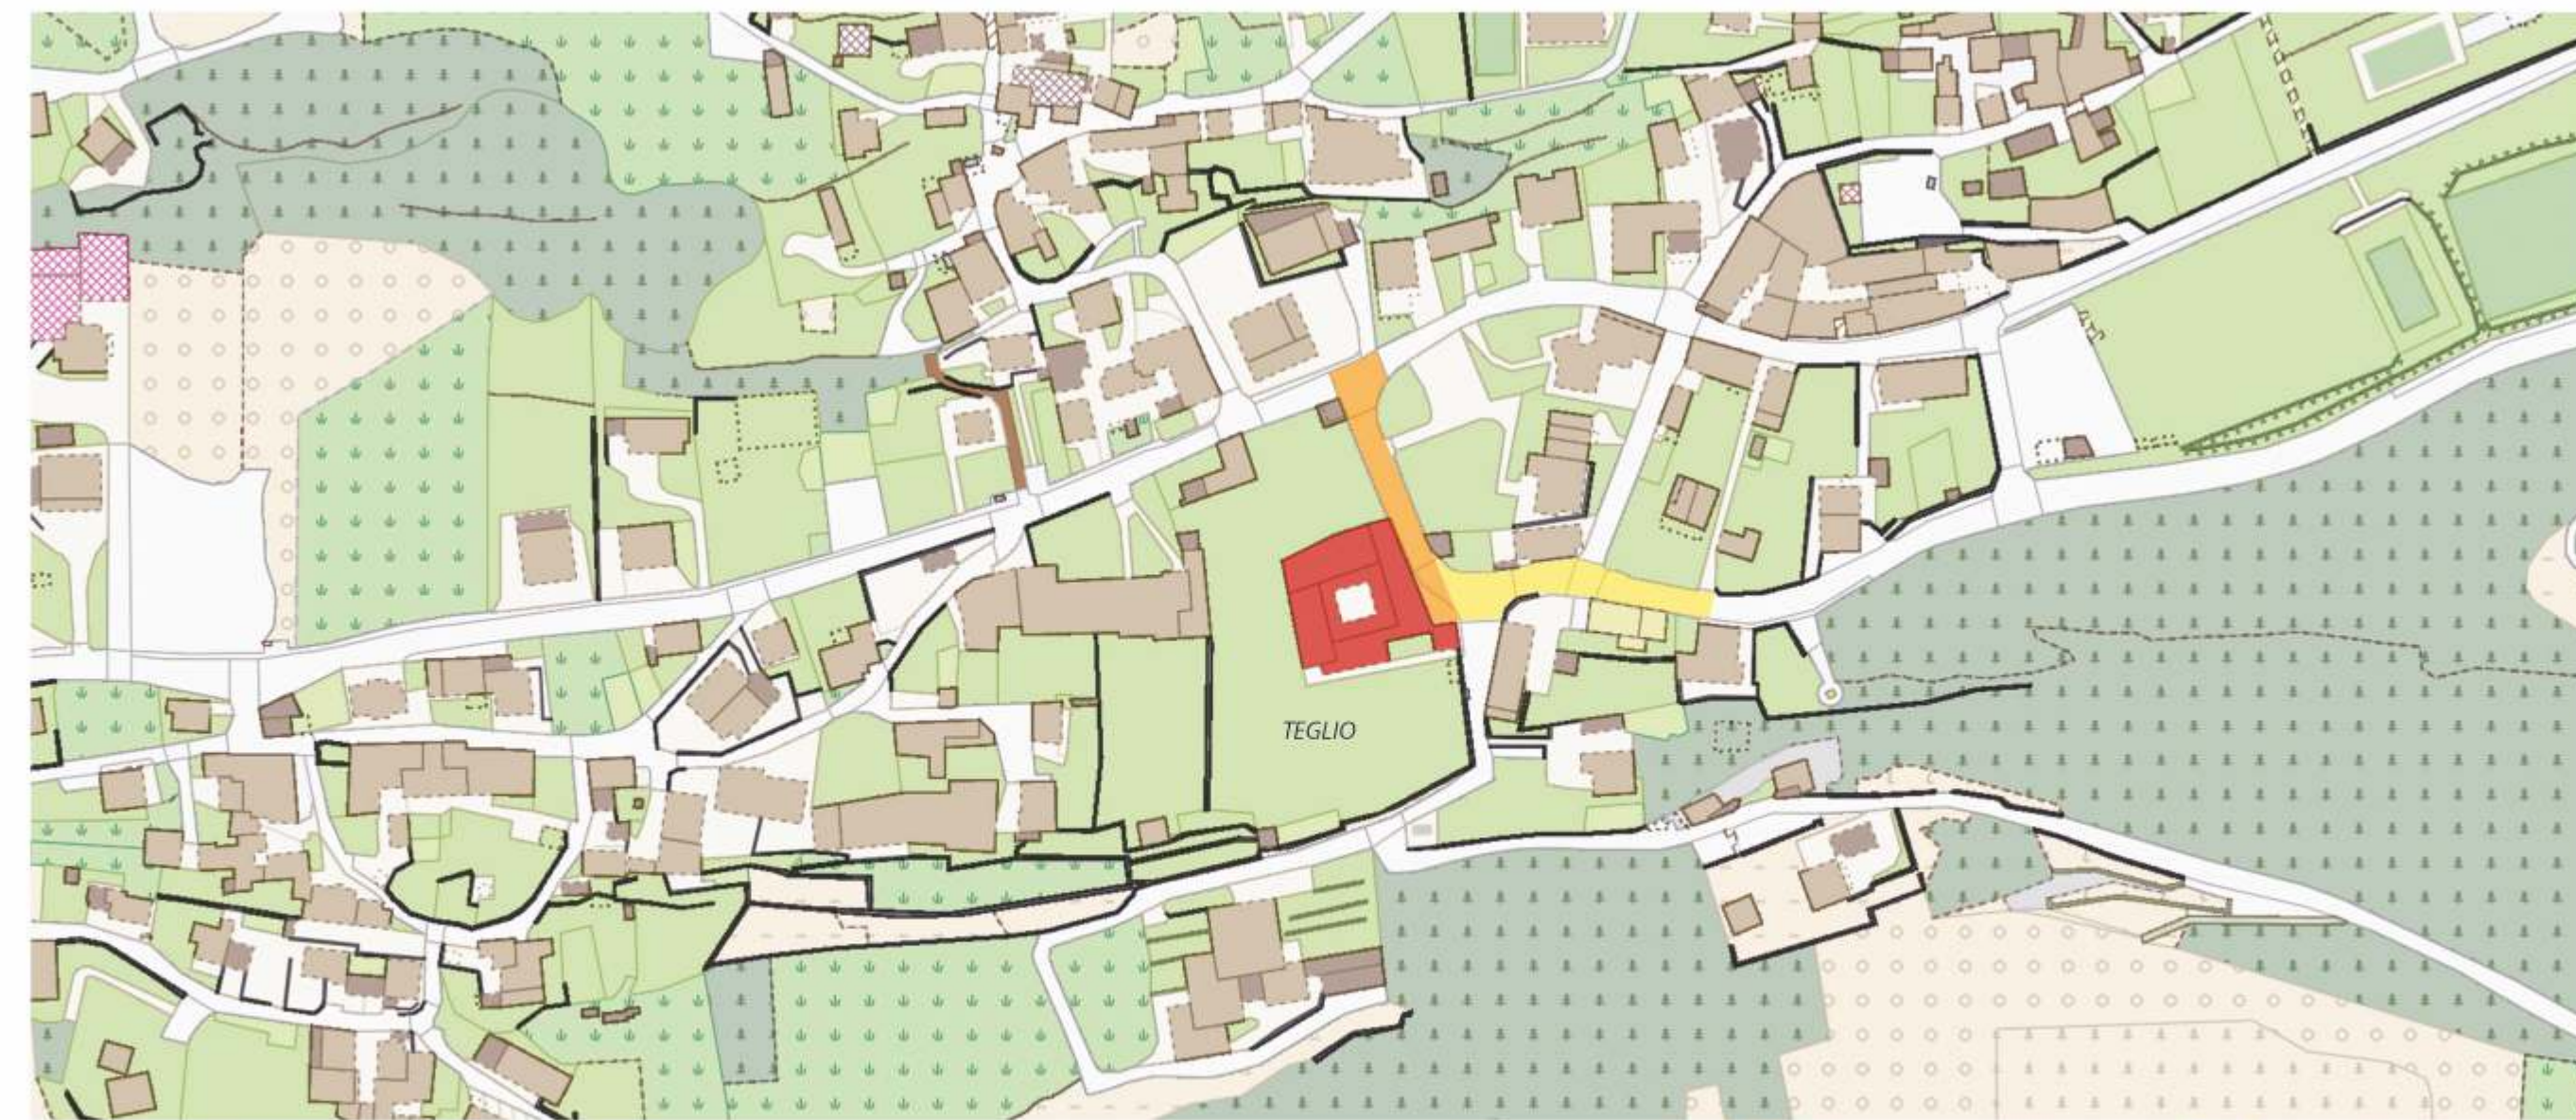
Cartografia Teglio (SO) - scala 1:2000

asse viario Nord-Sud asse viario Est-Ovest

La posizione di Palazzo Besta determina una fruizione visiva dal contesto urbano legata a due assi di percorrenza veicolare: quello Nord-Sud e quello Est-Ovest. Infatti, la facciata principale rivolta ad Est è percepibile in prospetto solo dal secondo asse e, peraltro, solo parzialmente, come si evince dalle immagini sopra riportate. Diversamente, l'altra vista, pur essendo completa sulla totalità della superficie, risulta molto schiacciata per l'effetto prospettico e una porzione della facciata Nord, quella orizzontale superiore, si scorge in maniera incompleta. L'immediato intorno di Palazzo Besta è costituito da aree verdi, da segni e linee trasversali normali alle facciate che suggeriscono suddivisioni dello spazio verde e da un perimetro in pietra che segna il confine con le proprietà limitrofe. I percorsi di deambulazione lungo le facciate sono funzionali e allo stesso tempo offrono un'occasione per la contemplazione dello spazio esterno verde.

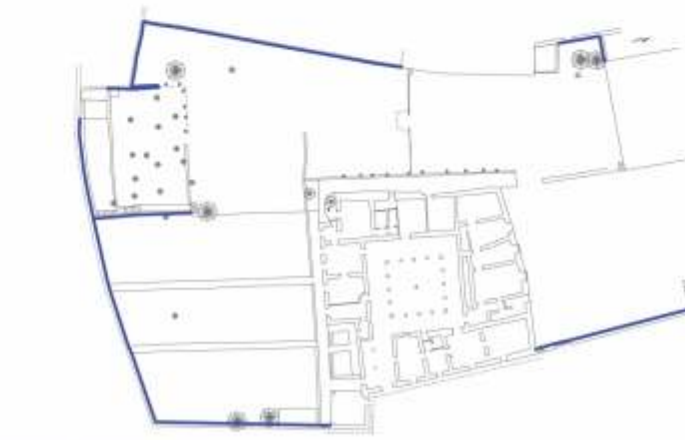
Muri: perimetrazione e suddivisione giardino

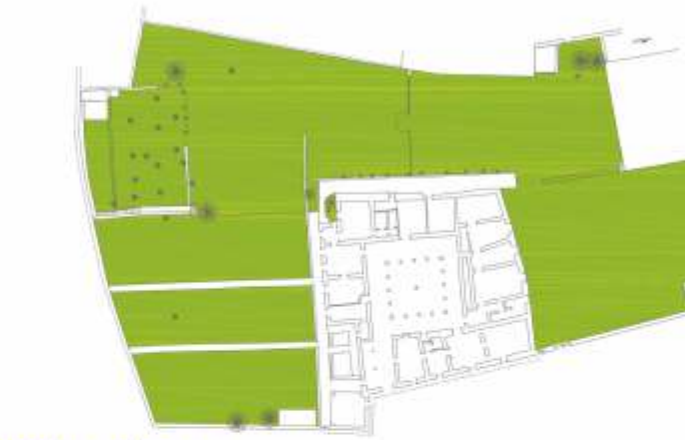
Verde: manto erboso

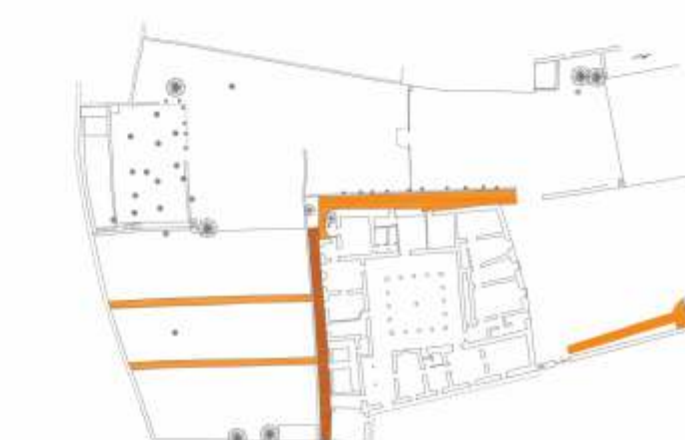
Percorsi di visita  
Percorso di visita e di servizio

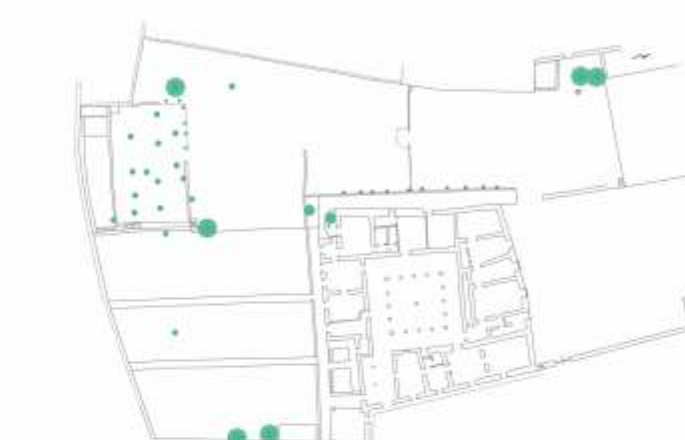
Presenze arboree:  
piccola taglia  
grande taglia
